St. Gereon in Köln – Die gotische Sakristei von 1315

Rekonstruktion eines glasierten Schmuckfußbodens – Zur Rückgewinnung eines gotischen Raumbildes

Gottfried Stracke

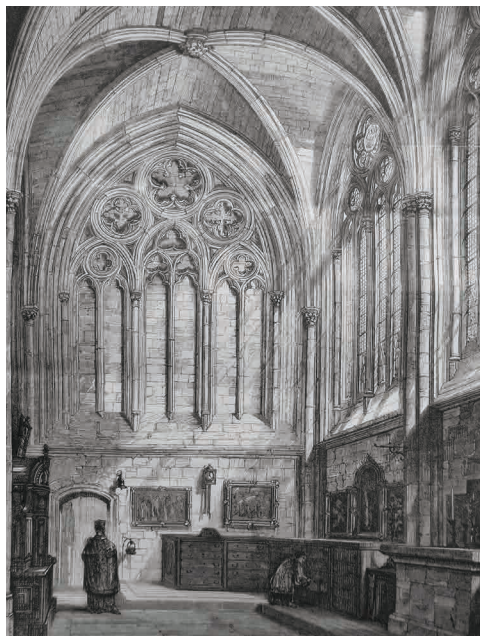
1. Aquarellierte Zeichnung von ca.1840 nach Weyer/Wünsch. Die historische Ansicht der alten Sakristei nach Norden mit Holzfußboden und der Einrichtung des frühen 19. Jahrhunderts; Foto: Gottfried Stracke

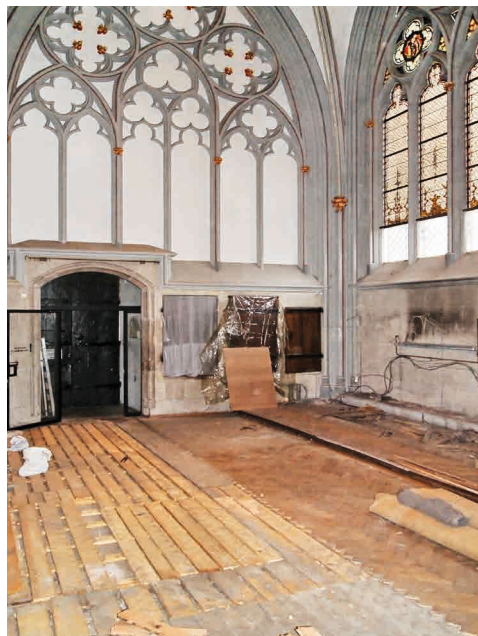
2. Obere Sakristei St. Gereon nach Norden während der Entfernung des Holzfußbodens 2010. Foto: Martin Claßen, Köln, 2010

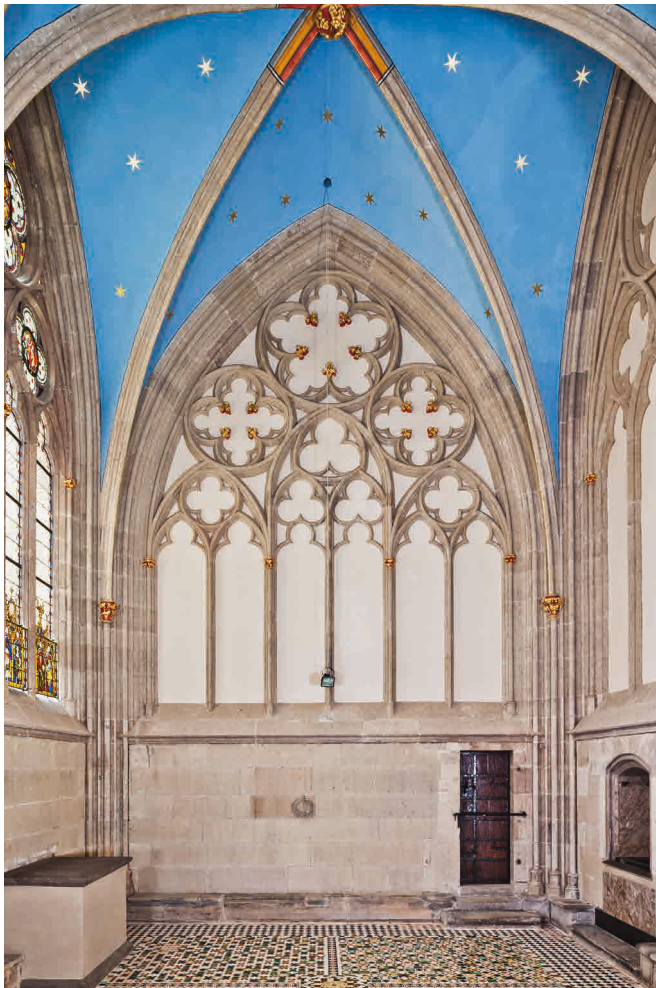
3. St. Gereon Sakristei nach Süden mit dem Blasius Altar vor der Ostwand, nach der Restaurierung. Foto: Viola Blumrich, LVR-ADR, 2014

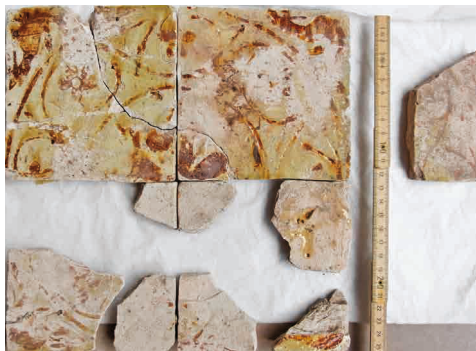
6. Zwei Schmuckfliesen aus dem Boden von 1315. Die ca. 14 x 14 cm großen Fliesen mit Drachenmotiven lassen sich gut als quadratische Mittelmotive der Joche rekonstruieren. Foto: Gottfried Stracke, 2012

- F. Es gab keine anderen Formate, als die auf dem Basisquadrat 6,8 x 6,8 cm und seinen Teilungen fußenden. Auch die wenigen aufgefundenen größerformatigen Zierfliesen mit dem Drachenmotiv entsprachen einer Verdoppelung dieses Grundmaßes (knapp 14 cm Seitenlänge).

Damit ist auch klar, dass letztlich ein Fußmaß (ca. 28 cm) mit seinen vielfachen Unterteilungen maßgeblich für den Boden gewesen ist. – Allein die vier zusammengesetzten Fliesen mit den Drachenmotiven belegen bis heute anschaulich dieses Ausgangsmaß.

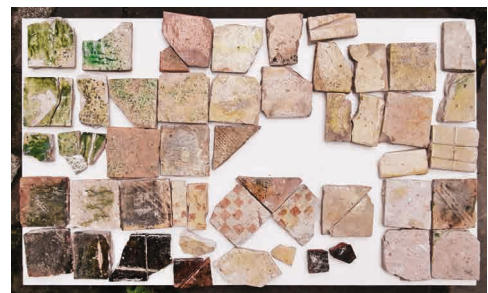
7. Fliesen von 1315 – Detail der Glasuren: dunkelbraun-schwarz und ein Bruchstück der schachbrettartig gemusterten rot/weißen Zierfliese. Foto: Gottfried Stracke, 2011

Eine Zierfliese im Normalformat 6,8 x 6,8 cm mit roten Quadraten (Ton) auf weißem Ton im Schachbrett-Würfelmuster mit klarer Glasur stellte eine Sonderform dar, die allerdings auch einmal in situ vor der Bank im Süden angetroffen wurde.¹⁶ Diese wurde dazu verwendet – einer Befundlage im Altenberger Dom vergleichbar – die Musterfelder in der Rekonstruktion gegeneinander abzugrenzen.¹⁷ Die Rahmung des Schmuckmotivs der Drachenfliesen unter den Schlußsteinen verwendete schließlich ohne näheren Anhaltspunkt die auch aus der Größe der Normalfliese entwickelte, aber nur in wenigen Exemplaren aufgefundene Sechseckform. Alle gefundenen Formen wurden aus der Normalfliese 6,8 x 6,8 cm abgeleitet.¹⁸ Bei einer kreuzförmigen orthogonalen Teilung einer Normalfliese ergaben sich kleine Quadratformate (1/4 Fliese), die in großer Menge gefunden wurden.¹⁹ Ebenso die durch diagonale Teilung der Normalfliese sich ergebenden Dreiecke, die als Kleinformat und oft nochmals halbiert als Kleinstformat vielfach auftauchte.²⁰ Alle Fliesen besaßen etwa

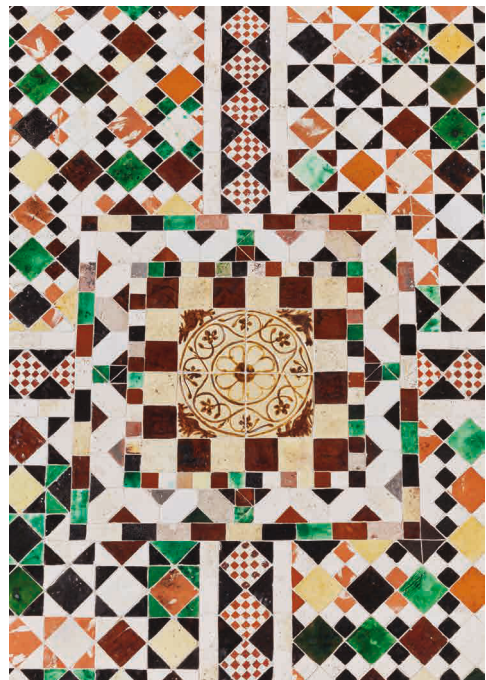
10. Mittelalterliche Fliesen von 1315 zwischen den neu hergestellten Fliesen. Foto: Viola Blumrich, LVR-ADR, 2014

bereits an. Die Fa. Blättermann, Berlin, mit dem Produktionsort der Fliesen in Andalusien konnte schließlich den Anforderungen in hohem Maße gerecht werden: handgeformte Fliesen, allseitig leicht unterschnitten, weisen eine Varianz im Ton und dessen Zusammensetzung auf und bilden zugleich charakteristisch unregelmäßige Oberflächen aus. Auch Mischungen im Ton, wie sie das Fundmaterial wesentlich charakterisierte, war gewünscht. Der handgeformten Qualität entsprach die Lebhaftigkeit der gleichfalls individuell aufgetragenen Glasuren. Auch hier war Varianz in der Farbausprägung, entsprechend dem Fundmaterial, gefordert – bis hin zu den verbrannten oder dunkelbraun / schwarz und metallisch blinkenden Oberflächen.²¹ Die Verteilung der Glasurfarben ergab sich dabei aus dem hochgerechneten Befund in Abhängigkeit von der Form. Die wenigen, nicht abgelaufenen Glasurflächen des Originalbefundes zeigten dabei einen hohen, für Bleiglasuren charakteristischen

Glanz bei gleichzeitig hoher Transparenz, die wiederholt werden sollte. Mit der kleinteiligen Aufteilung (ca. 24.000 Steine) ist es dabei gelungen, eine charakteristische Fassung des Raumes wieder zu erlangen. Die Farbe, der Glanz und die Brechung des Lichtes auf dem ‚gläsernen‘ Boden entspricht wohl einer wesentlichen Intention der Zeit um 1315 und antwortet der zeitgleichen Farbverglasung des Raumes heute aufs Neue.

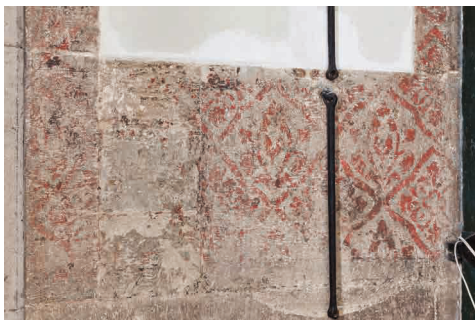
12. Wandmalereifragmente im Eingangsbereich, Foto: Viola Blumrich, LVR-ADR, 2014

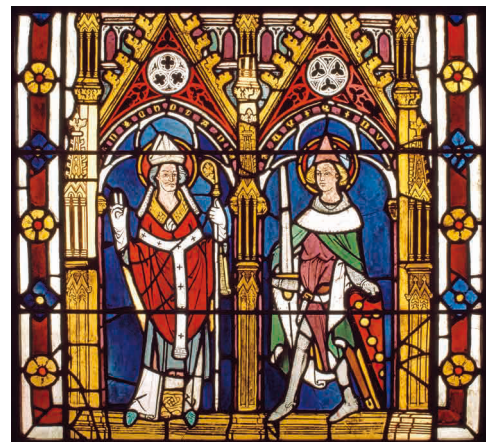
13. Fensterdetail nach der Restaurierung. Foto: Silvia-Margrit Wolf, LVR-ADR, 2012
